# Com. Genitori IC “Raffaello”

Stato di manutenzione del plesso “H. Matisse”  
v. Gregoraci 70, 00173 Roma

*A. De Santis*  
*Presidente del Com. Gen.*  
24/10/2016

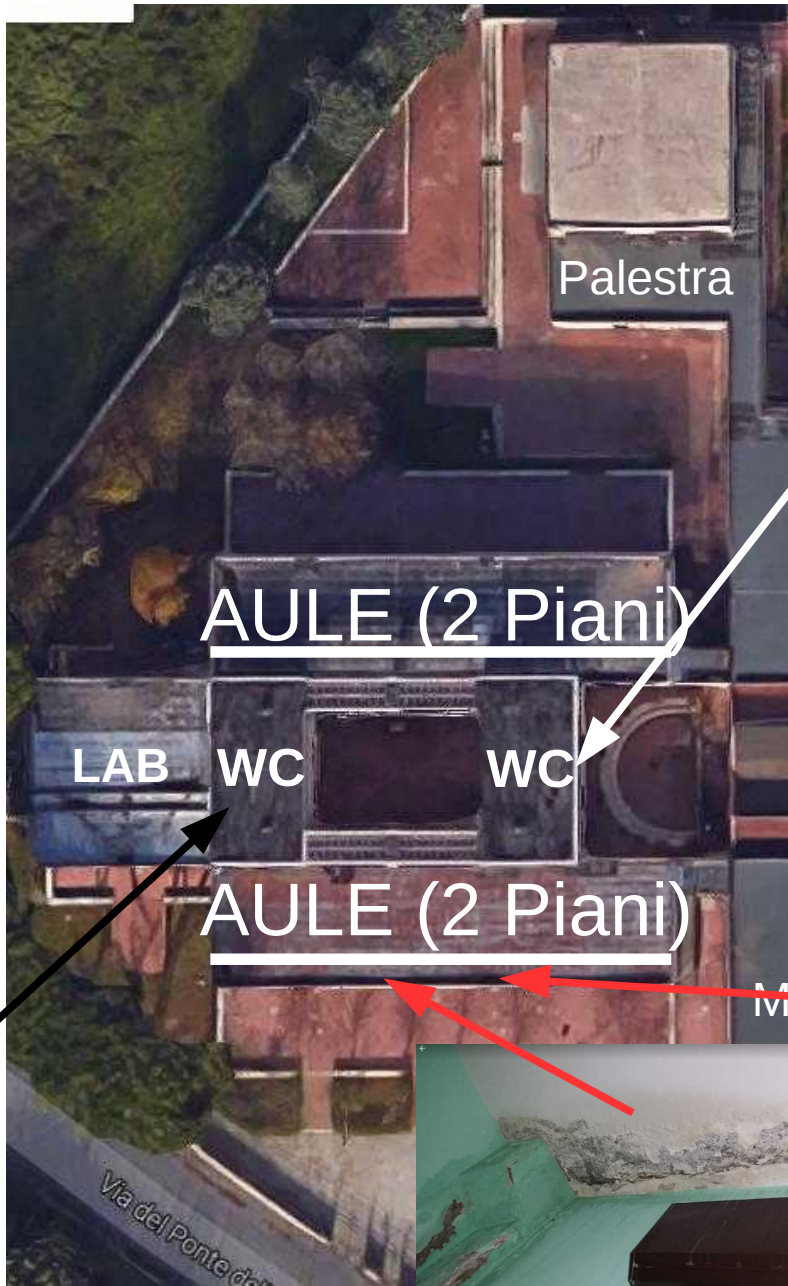
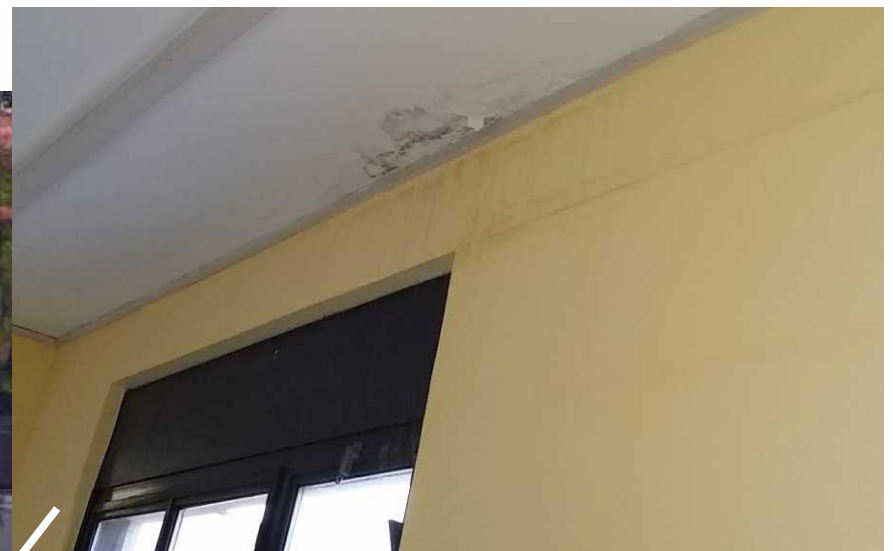
Foto 2,3:  
Aule I Piano, lato cortile. Situazione infiltrazioni acque meteoriche. Le aule sono corrispondenti alle attuali IIF e IB al Pianterreno che, in caso di piogge intense, vengono rese inagibili dalle stesse infiltrazioni.

- Piano Terra: Aule “I B” e “II F”: occasionali infiltrazioni d'acqua piovana dalle aule sovrastanti
- Piano I: consistenti infiltrazioni d'acqua piovana dal soffitto [foto 2 e foto 3]. Visibili danni agli intonaci.
- Lastrico solare: consistenti lacerazioni dell'isolante (catrame), inghiottitoi acque meteoriche ostruiti, condotte di areazione prive di copertura antiinfiltrazione.

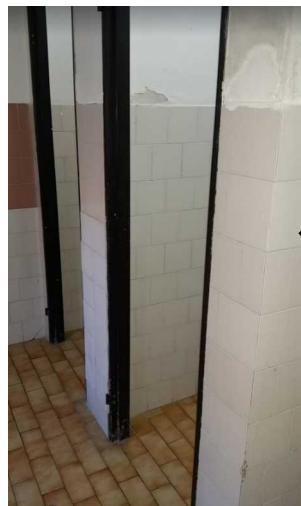
Foto 1:  
Pt. Bagni "Maschi"

- Piano terra
  - 2 Servizi “Maschi”: 1/2(a) e 2/2(b) WC funzionanti. In (a) 1 porta mancante in (b) 2 porte mancanti [foto 1].
  - 1 Servizi “Femmine”: 1/3 WC funzionante 1 porta mancante
  - 1 Servizio “Femmine” dedicato alla Sc. Infanzia (3/3 WC funzionanti)
- Piano I
  - 2 Servizi “Maschi”: 1/2(a) e 2/2(b) WC funzionanti.
  - 2 Servizi “Femmine”: 3/3(a) e 2/3(b) WC funzionanti. In (a) 1 porta mancante.
- In tutti i casi menzionati (a) si riferisce al lato ingresso e (b) al lato laboratori (vedi vista d'insieme).

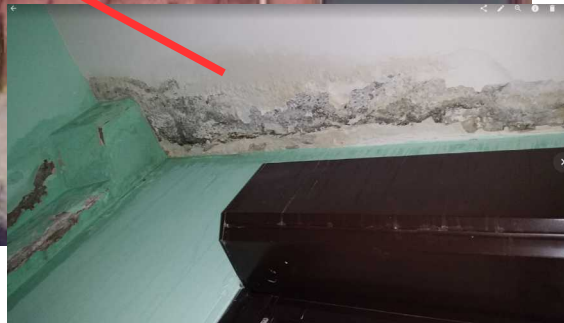
Foto 4:  
Piano 1 Infiltrazioni acque meteoriche dal soffitto.

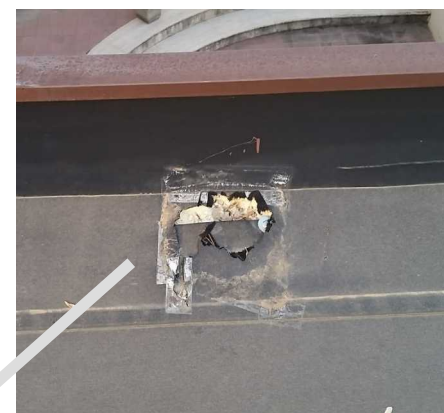
Foto 7:  
Particolare del deterioramento della copertura. Da questa fessura si origina l'infiltrazione visibile nel corridoio Piano I [foto 4].

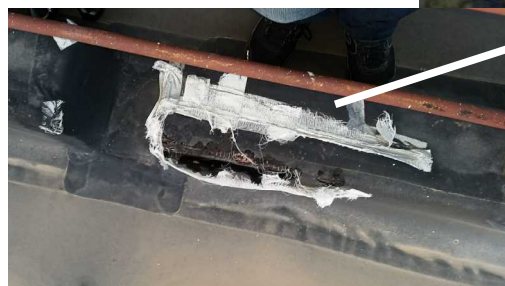
Foto 5:  
Particolare del deterioramento della copertura. Si notano evidenti segni di aggressione imputabili ad animali (cani randagi, topi, uccelli).

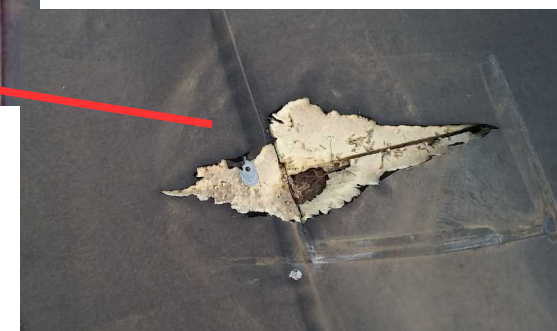
Foto 6:  
Particolare del deterioramento della copertura. Da questa grande fessura (~50 cm) si origina l'infiltrazione visibile nelle aule sottostanti [foto 2 e 3].
