# Com. Genitori IC “Raffaello”

Stato di manutenzione del plesso “H. Matisse”  
v. Gregoraci 70, 00173 Roma

*A. De Santis*  
*Presidente del Com. Gen.*  
24/10/2016

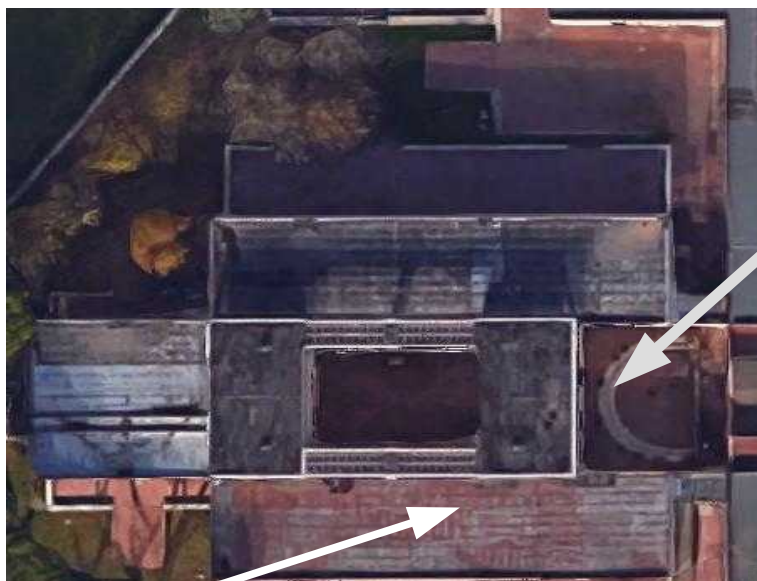
- Piano Terra: Aule “I B” e “II F”: occasionali infiltrazioni d'acqua piovana dalle aule sovrastanti
- Piano I: consistenti infiltrazioni d'acqua piovana dal soffitto [foto 2 e foto 3]. Visibili danni agli intonaci.
- Lastrico solare: consistenti lacerazioni dell'isolante (catrame), inghiottitoi acque meteoriche ostruiti, condotte di areazione prive di copertura antiinfiltrazione.
